Aplicação dos métodos e Técnicas da Ergonomia na Avaliação de Sistemas Homem-Tarefa-Máquina – Um estudo de caso
Application of Methods and Techniques of the Ergonomics in Evaluation of Man-Task-Machine Systems - A case study

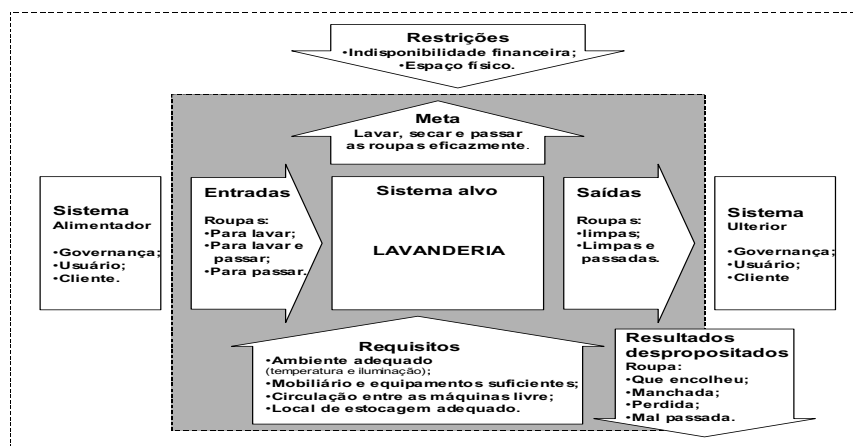
Figura 2 - Caracterização e Posição Serial do Sistema.

Conforme a caracterização e posição serial do sistema apresentada na Figura 2, a principal meta da lavanderia, o sistema alvo, é lavar, secar e passar roupas de forma eficiente e eficaz. A roupa é entregue suja para ser somente lavada ou para ser lavada e passada. Há também a possibilidade da roupa ser entregue já limpa e ser solicitado apenas que seja passada. Existem algumas restrições tais como o espaço físico da lavanderia e a indisponibilidade financeira, que podem gerar, somados a outros fatores, resultados indesejados como: roupas encolhidas, manchadas, mal passadas e desaparecidas.

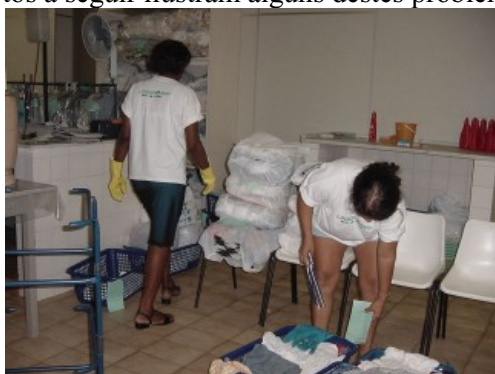
Figura 3 - Pré-lavagem.

Interfaciais: Postura para pegar as roupas no cesto depositado no chão e o deslocamento desses cestos com os pés.

Espacial / Arquitetural Posto de lavar roupas	Distância entre a bancada de pré-lavagem e a máquina de lavar.	Em algumas ocasiões as roupas precisam passar por uma prévia remoção de sujeiras. A bancada desta pré-lavagem encontra-se longe das máquinas, ocasionando um deslocamento constante de um lado para o outro, podendo causar flebites, trombozes e varizes.	De acordo com o registro este fluxo de ir e vir da máquina de lavar para a bancada não é grande o que leva às atendentes não considerarem incômoda esta distância.	Colocar a bancada de pré-lavagem ao lado da máquina de lavar.
Espacial / Arquitetural Lavanderia	Iluminação insuficiente.	Com o ambiente mal iluminado, as funcionárias forçam a visão para executar tarefas como ler e escrever nas boletas e verificar a sujeira das roupas, gerando cefaléia e comprometendo a qualidade do serviço.	Os valores verificados estão pouco abaixo do recomendável, podendo ser aceitáveis, e de acordo com o questionário 67% das funcionárias consideram a iluminação boa e 33% regular. Mas 50% delas apresentaram algum desconforto nos olhos e 100% tiveram dores de cabeça, podendo ser associados a pouca iluminação.	Redistribuição da iluminação em conformidade com o layout.

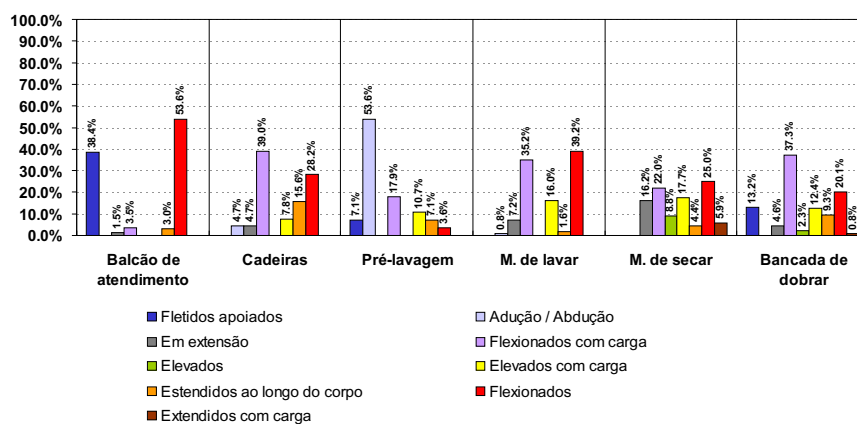
Figura 5: Postura dos braços nos postos (atendente)

O registro realizado nos mostra que as atendentes adotam mais vezes braços flexionados, seguidos de flexionados apoiados e flexionados com carga, mas apenas 33% delas acusam dores nos braços. A reclamação por parte delas é referente aos dias de maior movimento onde as posturas com carga são mais adotadas causando dores e cansaço.

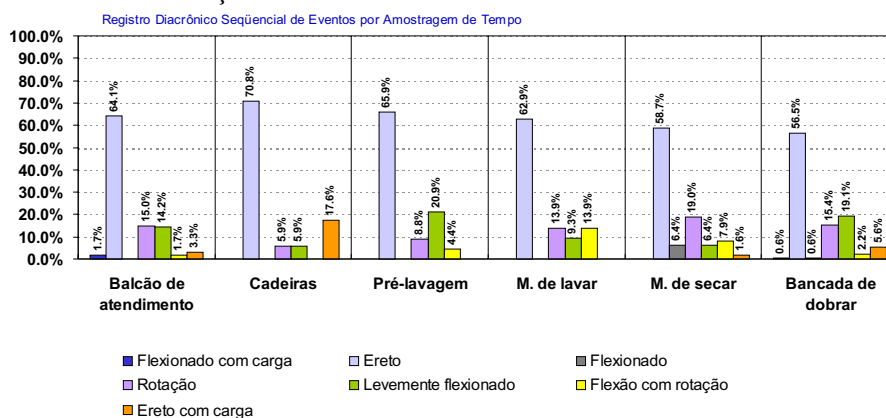
Figura 6: Postura do tronco nos postos (atendente)

De acordo com os registros, a postura mais adotada foi de tronco ereto, mas em dias de maior movimento este perfil se altera para tronco flexionado. O que pode reforçar a suspeita de que a elevação dos cestos com roupas e a permanência constante de pé é prejudicial. O questionário nos apontou 100% das atendentes com dores nas costas.

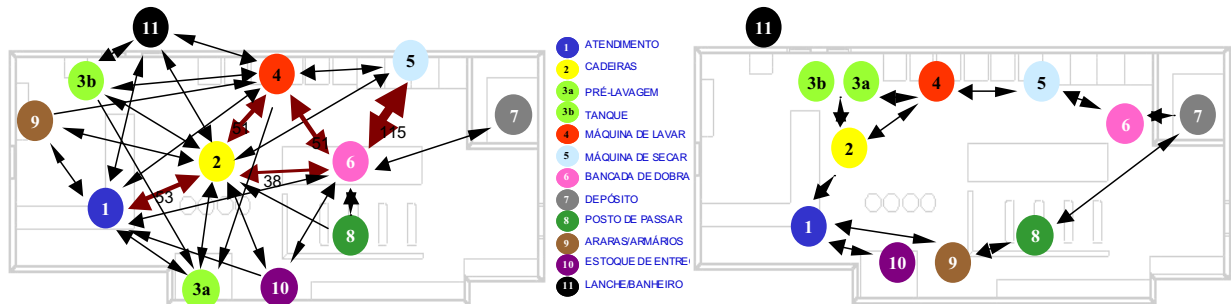
Figura 8 – Mapofluxograma e reorganização do layout.

Outro dado analisado foi o resultado do mapofluxograma, realizado com base na carta de-para feita sobre as atendentes. Mostra claramente a confusão de deslocamentos realizados por elas no decorrer do dia. A maioria dos fluxos acontece pela falta de organização dos postos e do funcionamento da empresa.

Para reorganizar o mapofluxograma algumas modificações deverão ser acrescentadas. Primeiramente, colocar o layout na sequência geral dos postos. O posto denominado “cadeiras” passará a ser o de estoque de cestos com roupas sujas, e as cadeiras propriamente ditas serão liberadas para o self service. A pré-lavagem ficará próxima ao tanque e à máquina de lavar. Entre as máquinas de lavar e de secar será inserido um local para os cestos com roupas à secar, e entre a máquina de secar e a bancada de dobrar também terá um local para os cestos com roupas secas, liberando a bancada de dobrar desta função de estocagem destes cestos. E finalmente os locais de estoque de entrega serão agrupados e colocados entre as passarelas e o balcão de atendimento.
